Instandsetzung Sturmflutschutzanlage auf Borkum

O. Schneider¹, J. Robinson¹

Inhalt

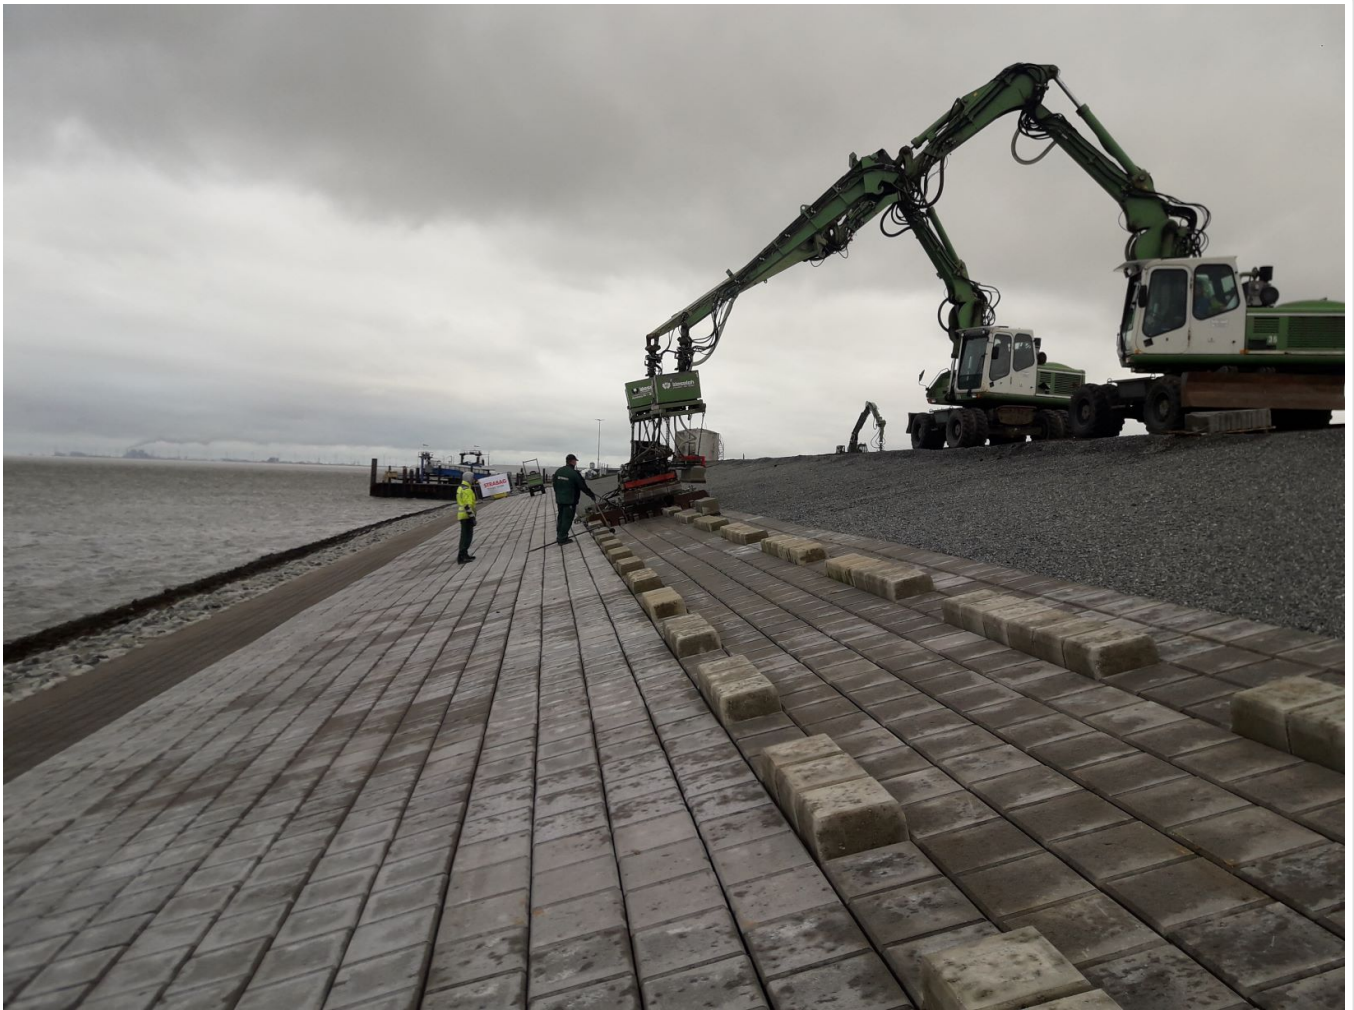
Verlegung des seeseitigen Deckwerks

Bei der Planung der Instandsetzung des Asphaltdeichs wurden mehrere Varianten untersucht. Wegen der sehr weit fortgeschrittenen Alterung der Asphaltschichten wurde entschieden, statt der dichten und starren Asphaltdeckung ein durchlässiges und bewegliches Deckwerk aus miteinander verzahnten Betondeckwerksteinen (Verkalit-System) vorzusehen. Zur Stabilität gegenüber Wellenüberlauf wurden die Deckwerksteine auf den see- und landseitigen Böschungen und auf der befahrbaren Deichkrone angeordnet. Veränderungen im Deichkörper werden durch das Deckwerk begrenzt ausgeglichen, sich entwickelnde Schadstellen werden schneller und einfacher erkannt.
